Commune de Fréterive

Etude et cartographie des aléas naturels

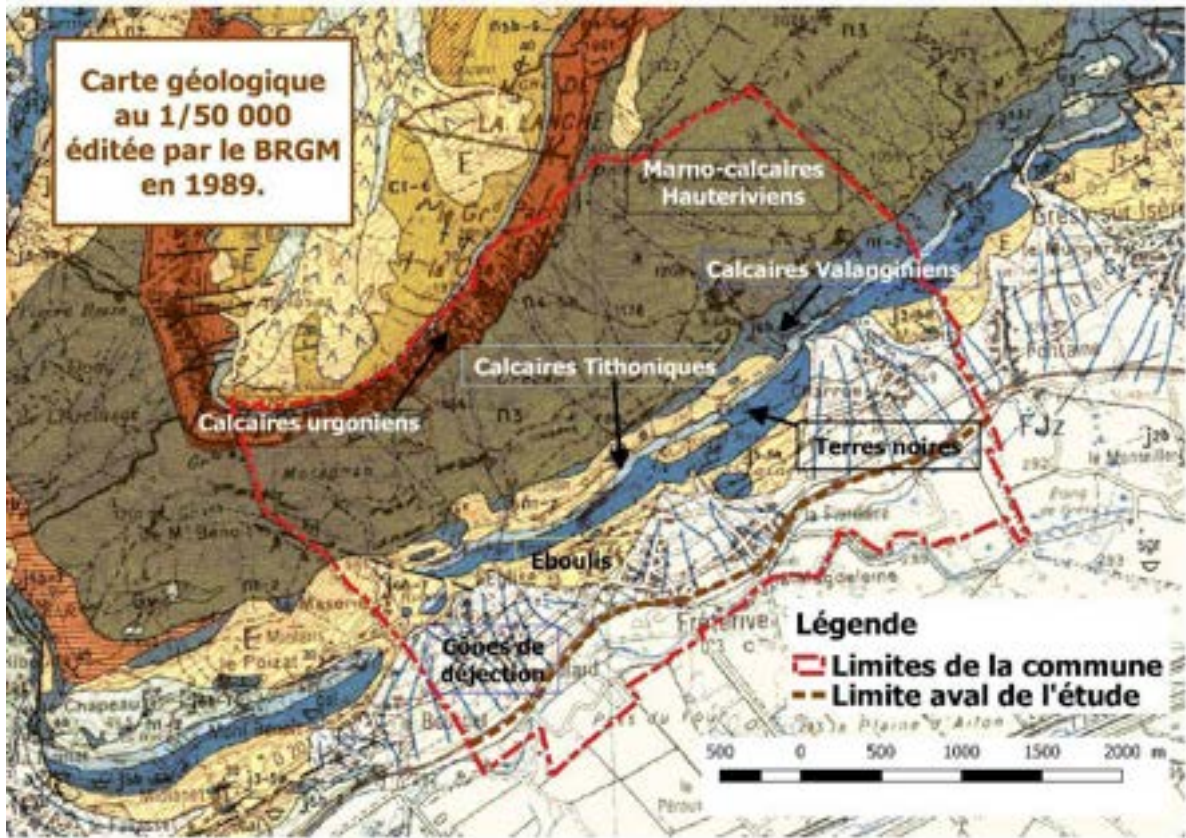
Figure 3 : carte géologique du BRGM et localisation du périmètre d'étude.

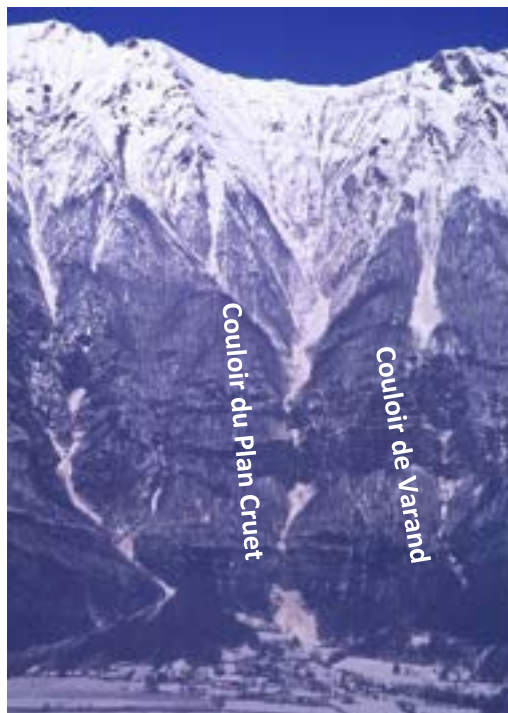
Figure 7: Vue générale des couloirs de Varand et Plan Cruet prise le 26 février 1999.

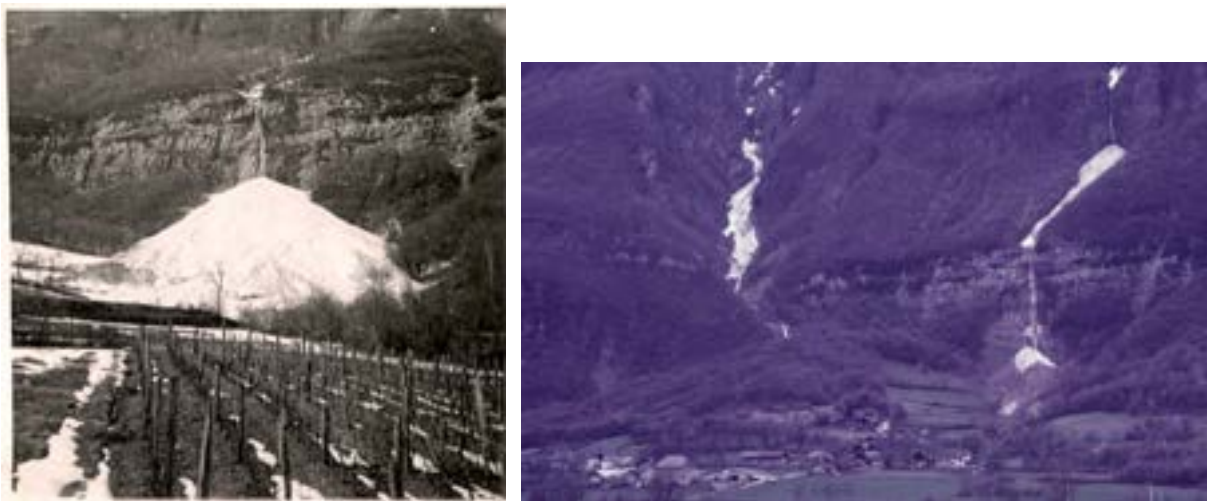
Figure 8: cônes d'avalanches au pied de la cascade inférieure de Plan Cruet, pris le 01/03/1969 (à gauche) et en avril 1986 (à droite).

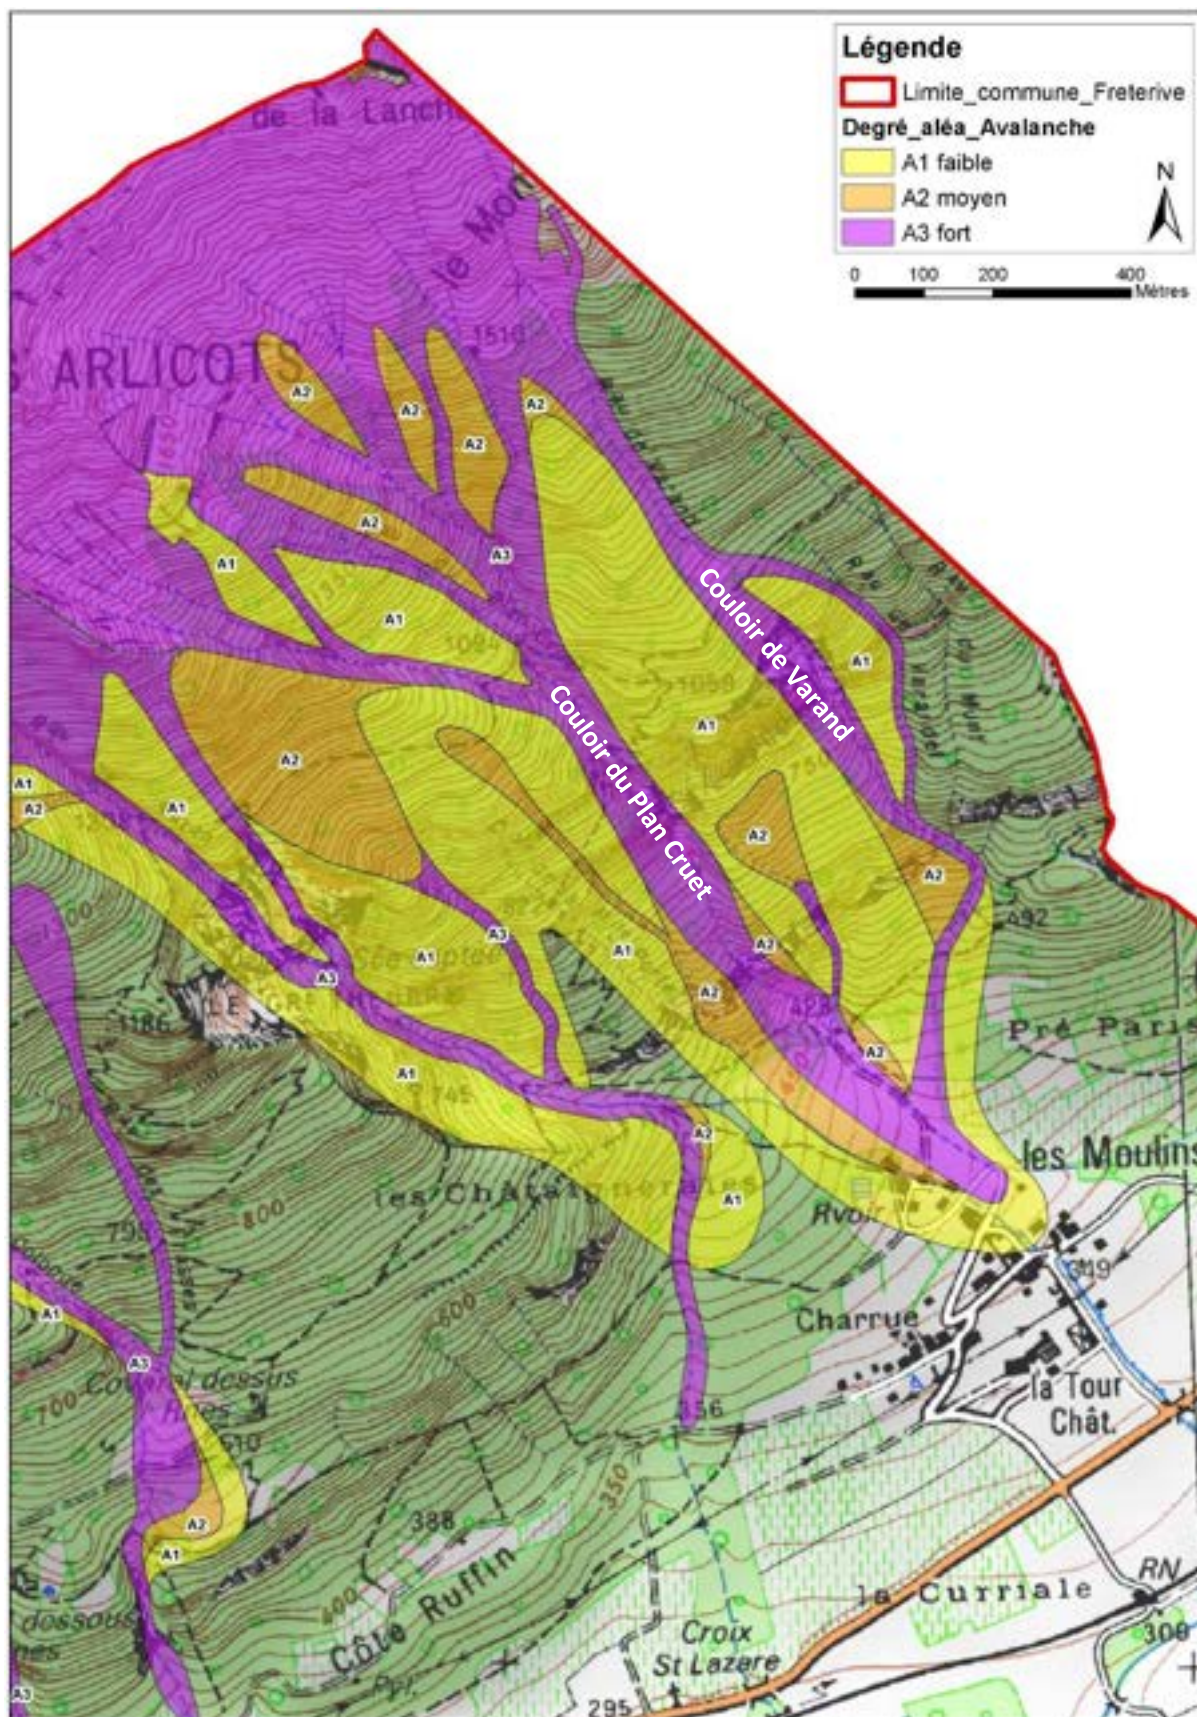
Figure 11: Carte des aléas d'avalanches dans le secteur des Moulins.

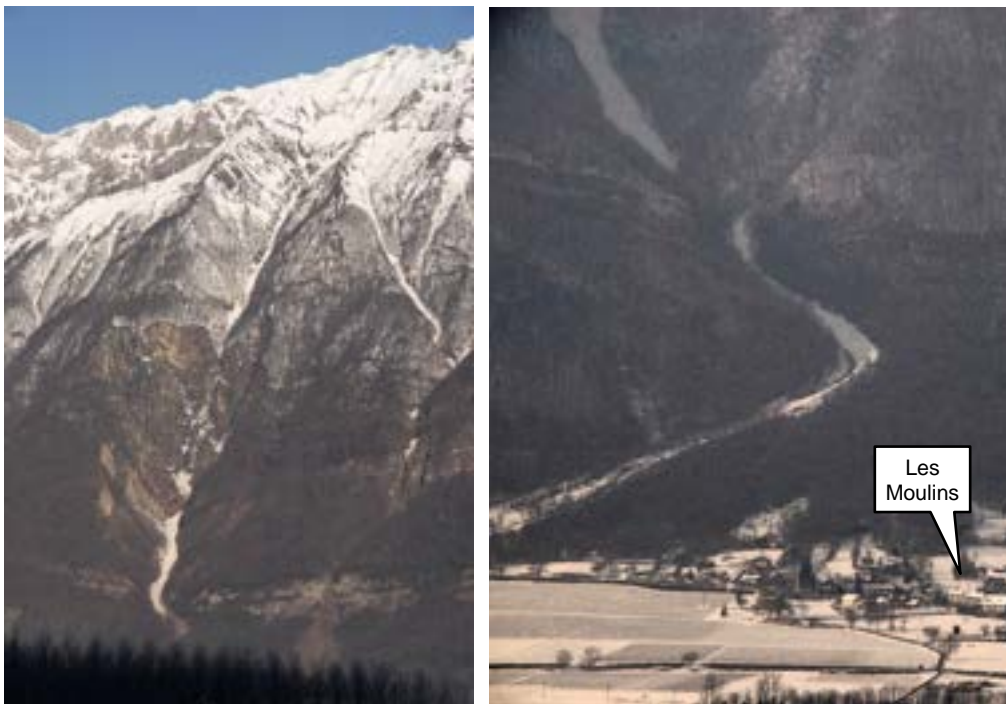
Figure 12 : Vue générale du couloir de Cayan en mars 2009 (à gauche) et détail du coude du ruisseau sur son cône de déjection, après les travaux de renforcement de berge de 2009 (à droite).

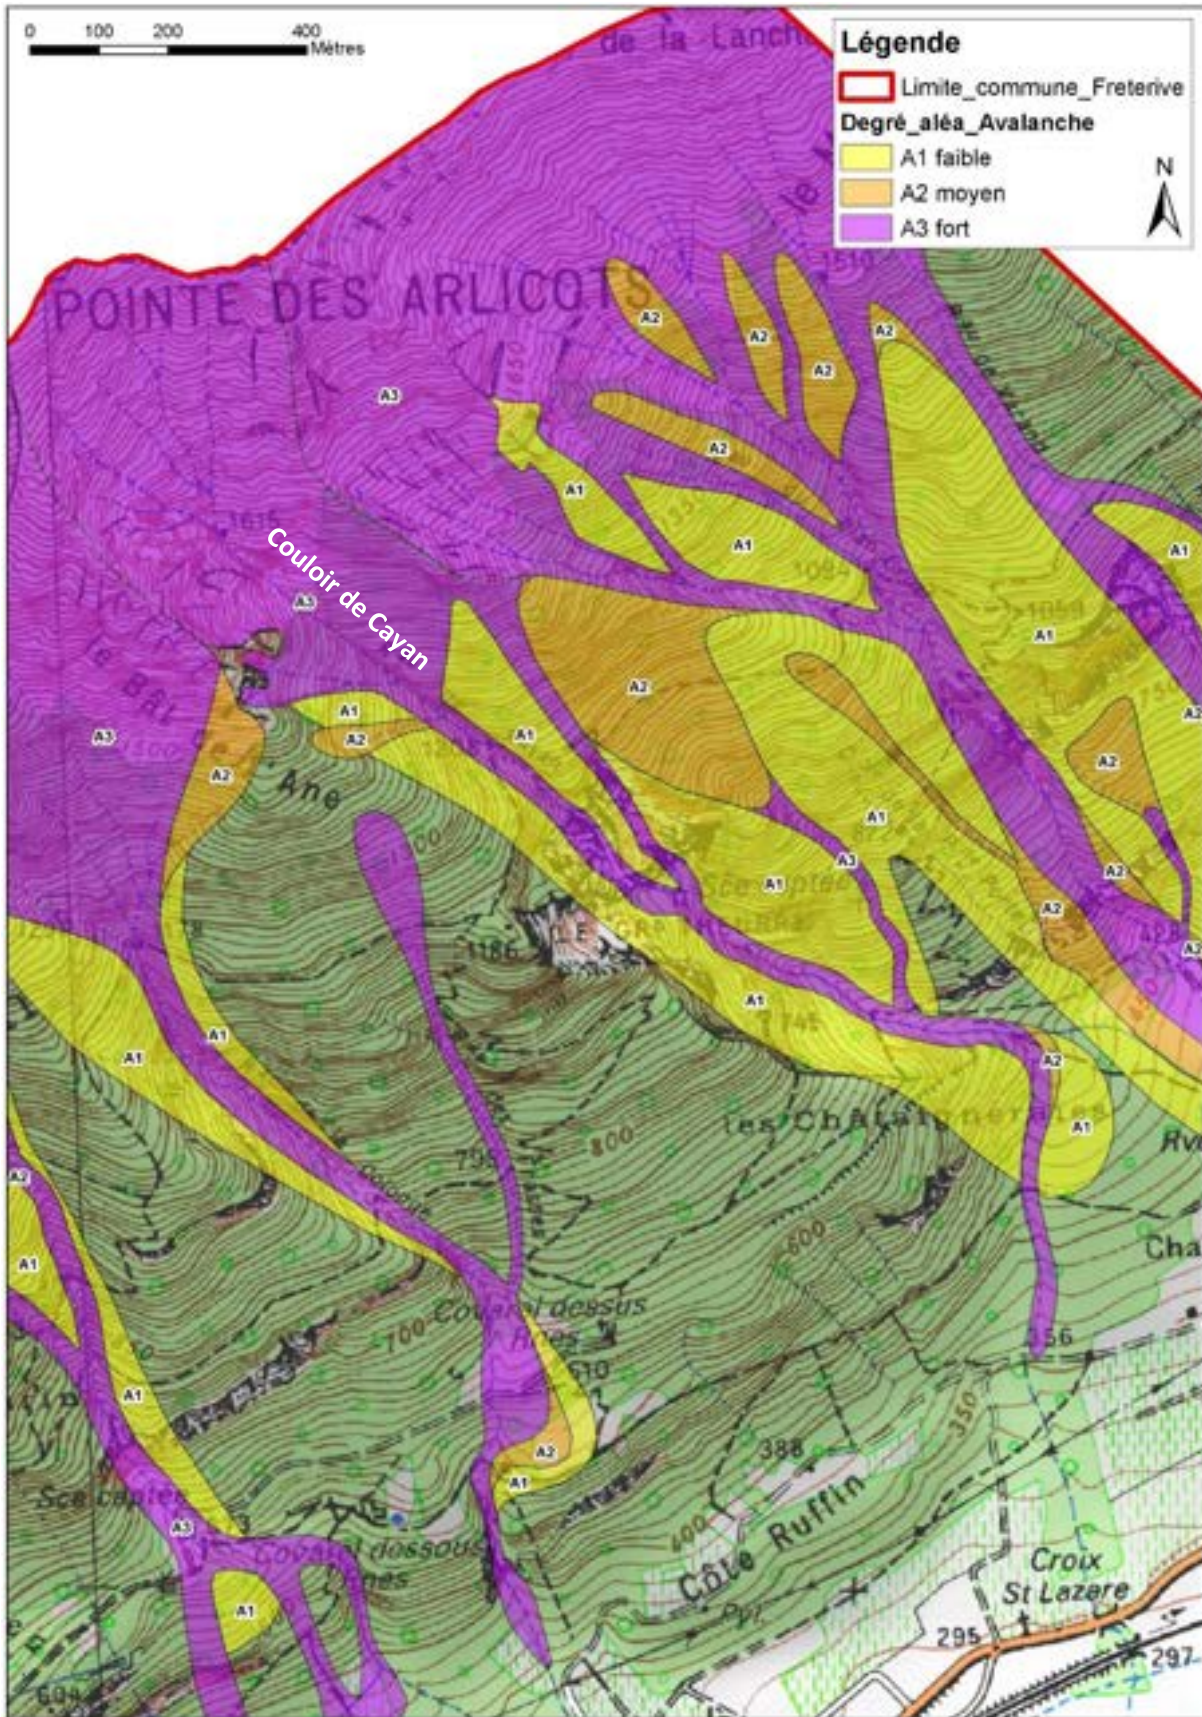
Figure 16: Carte des aléas d'avalanches dans le secteur de la Côte Ruffin

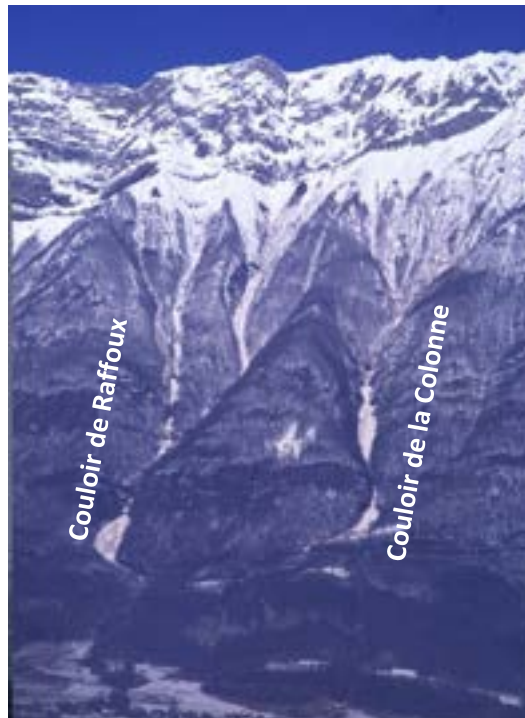
Figure 17: Vue générale des couloirs de la Colonne et de Raffoux, prise le 26/02/1999. Noter les dépôts d'avalanche vers 600 m.

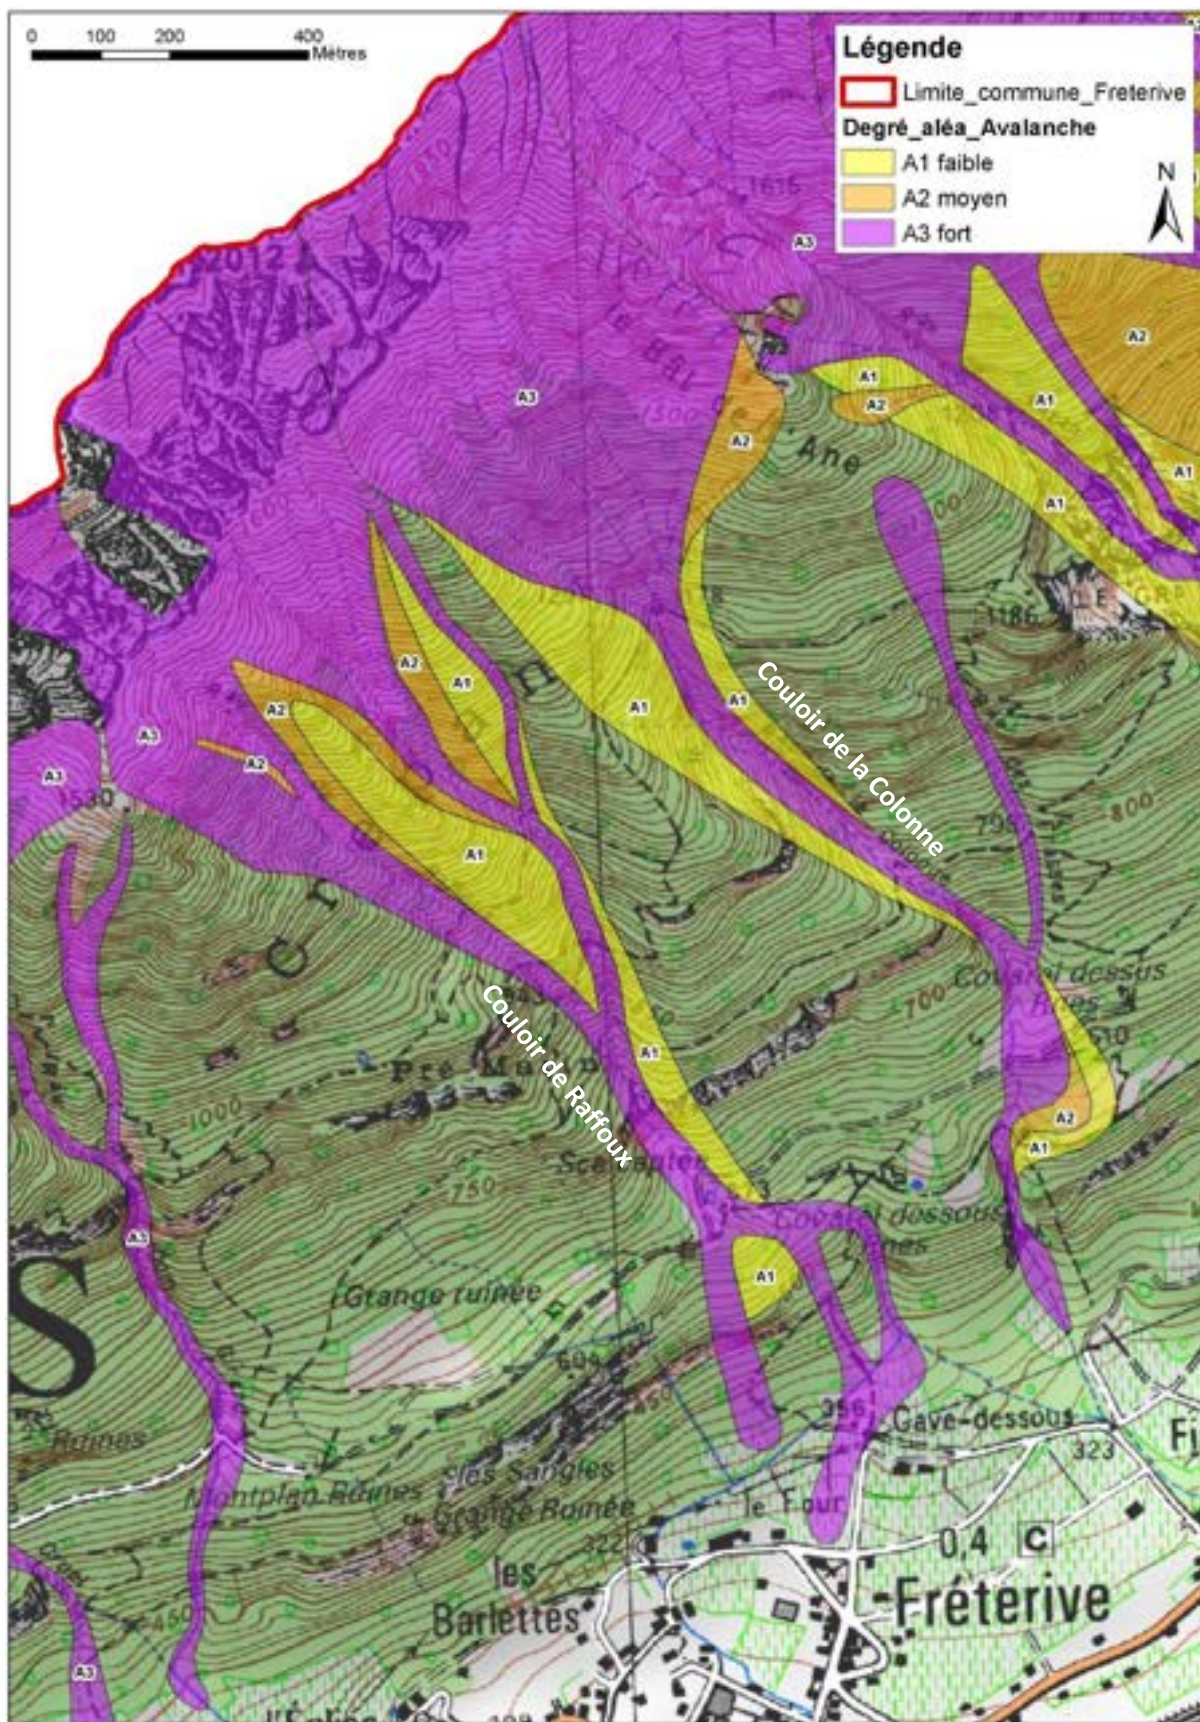
Figure 22: Carte des aléas d'avalanches au-dessus du Chef-lieu.

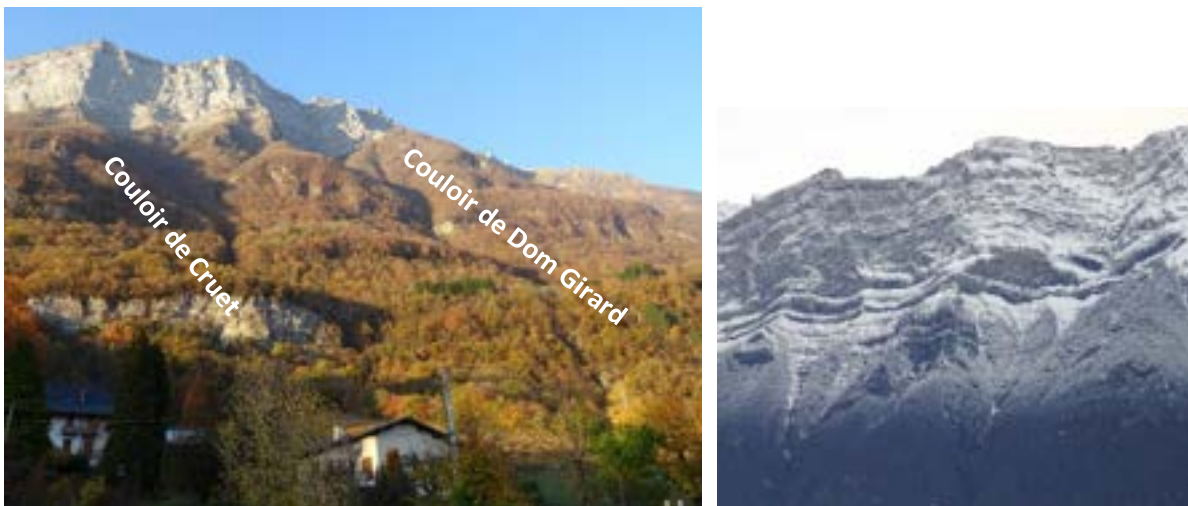
Figure 23 : Vues des couloirs de Dom Girard et de Cruet depuis Le Villard (à gauche) et Aiton. (à droite)

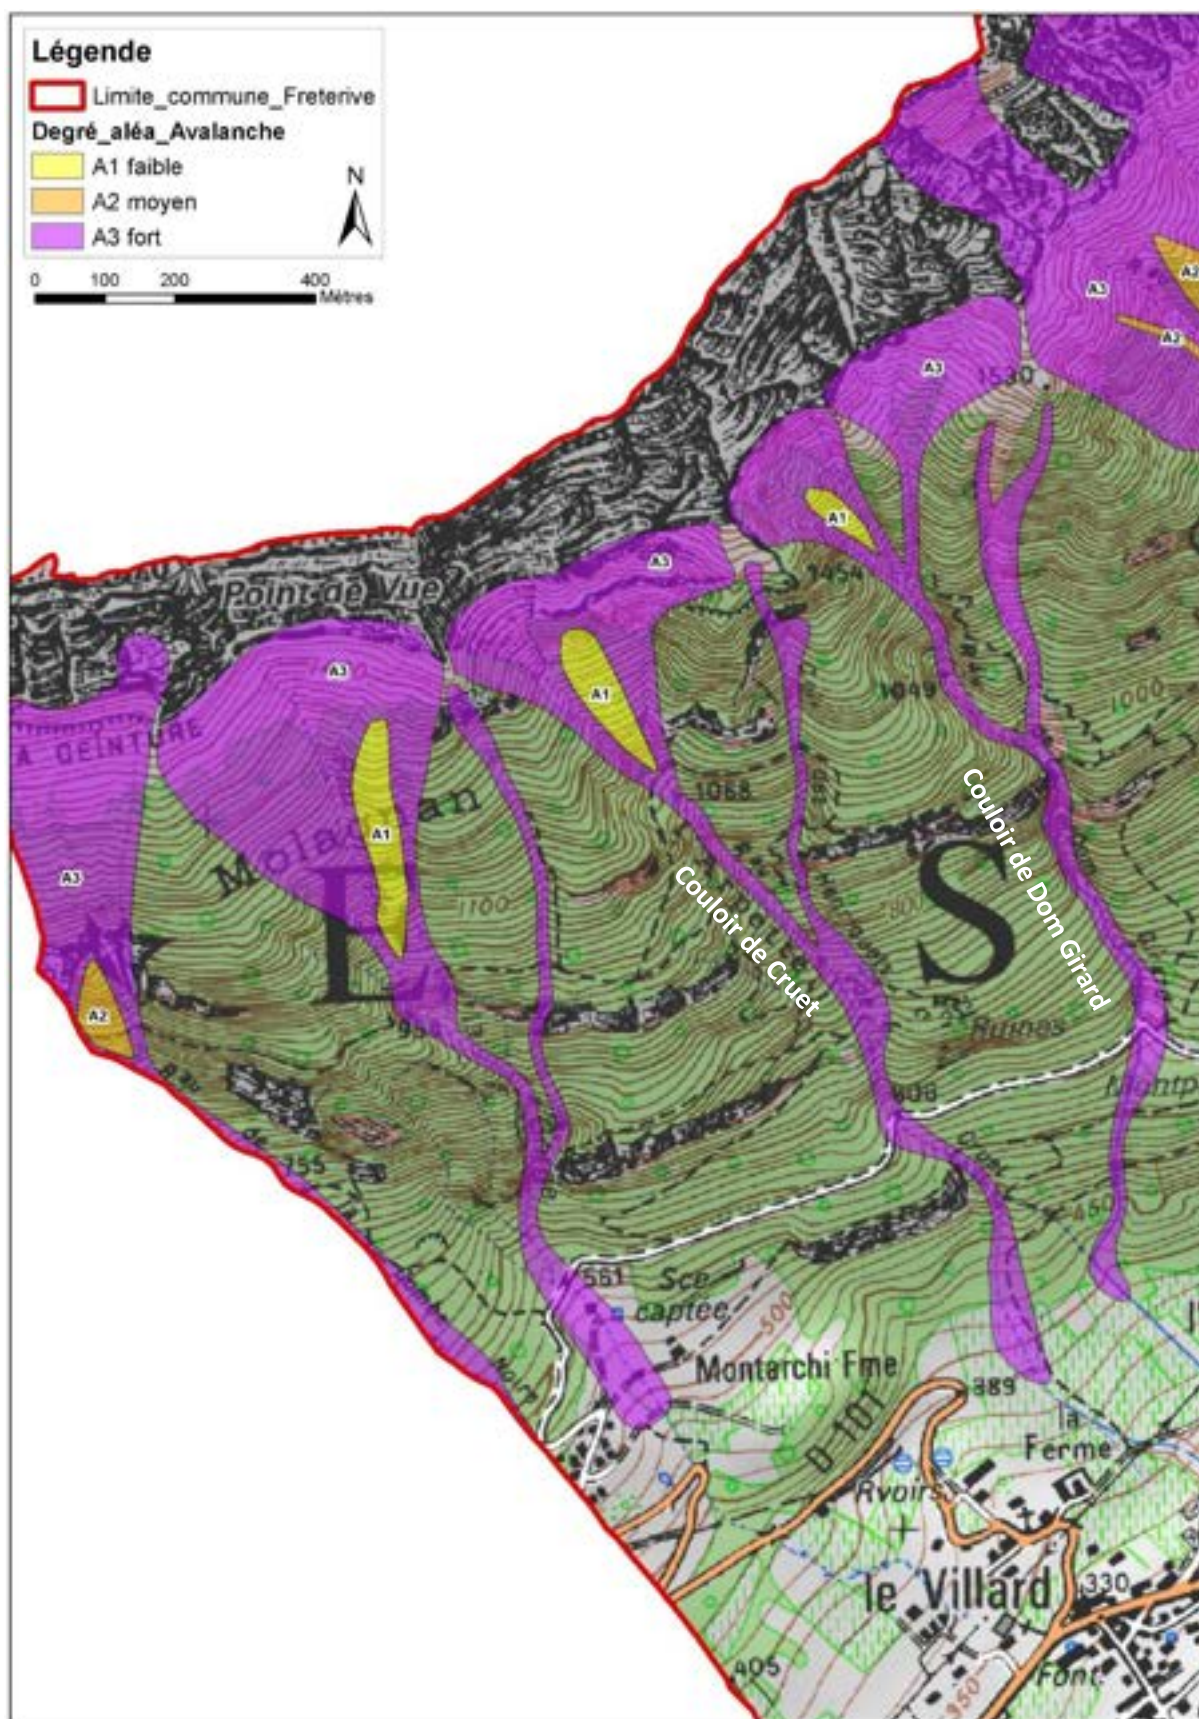
Figure 26 : Carte des aléas d'avalanches au-dessus du Villard.

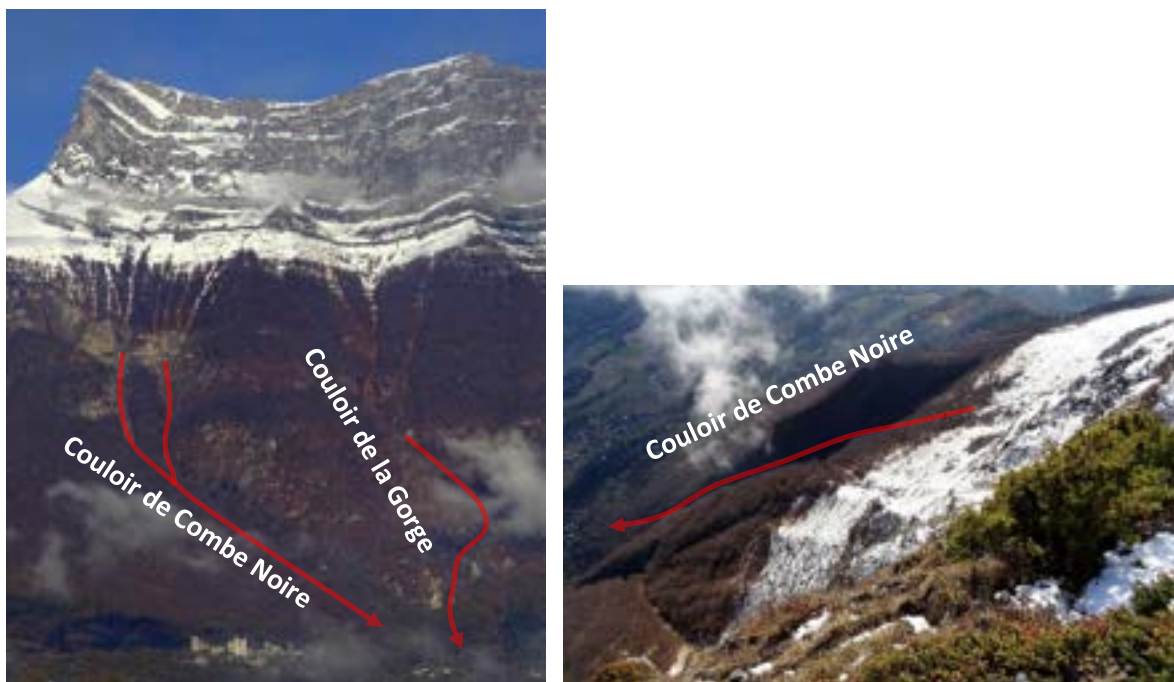
Figure 27 : à gauche, vue globale des couloirs de la Gorge et de Combe Noire ; à droite, vue du couloir de Combe Noire depuis le col d'Arclusaz.

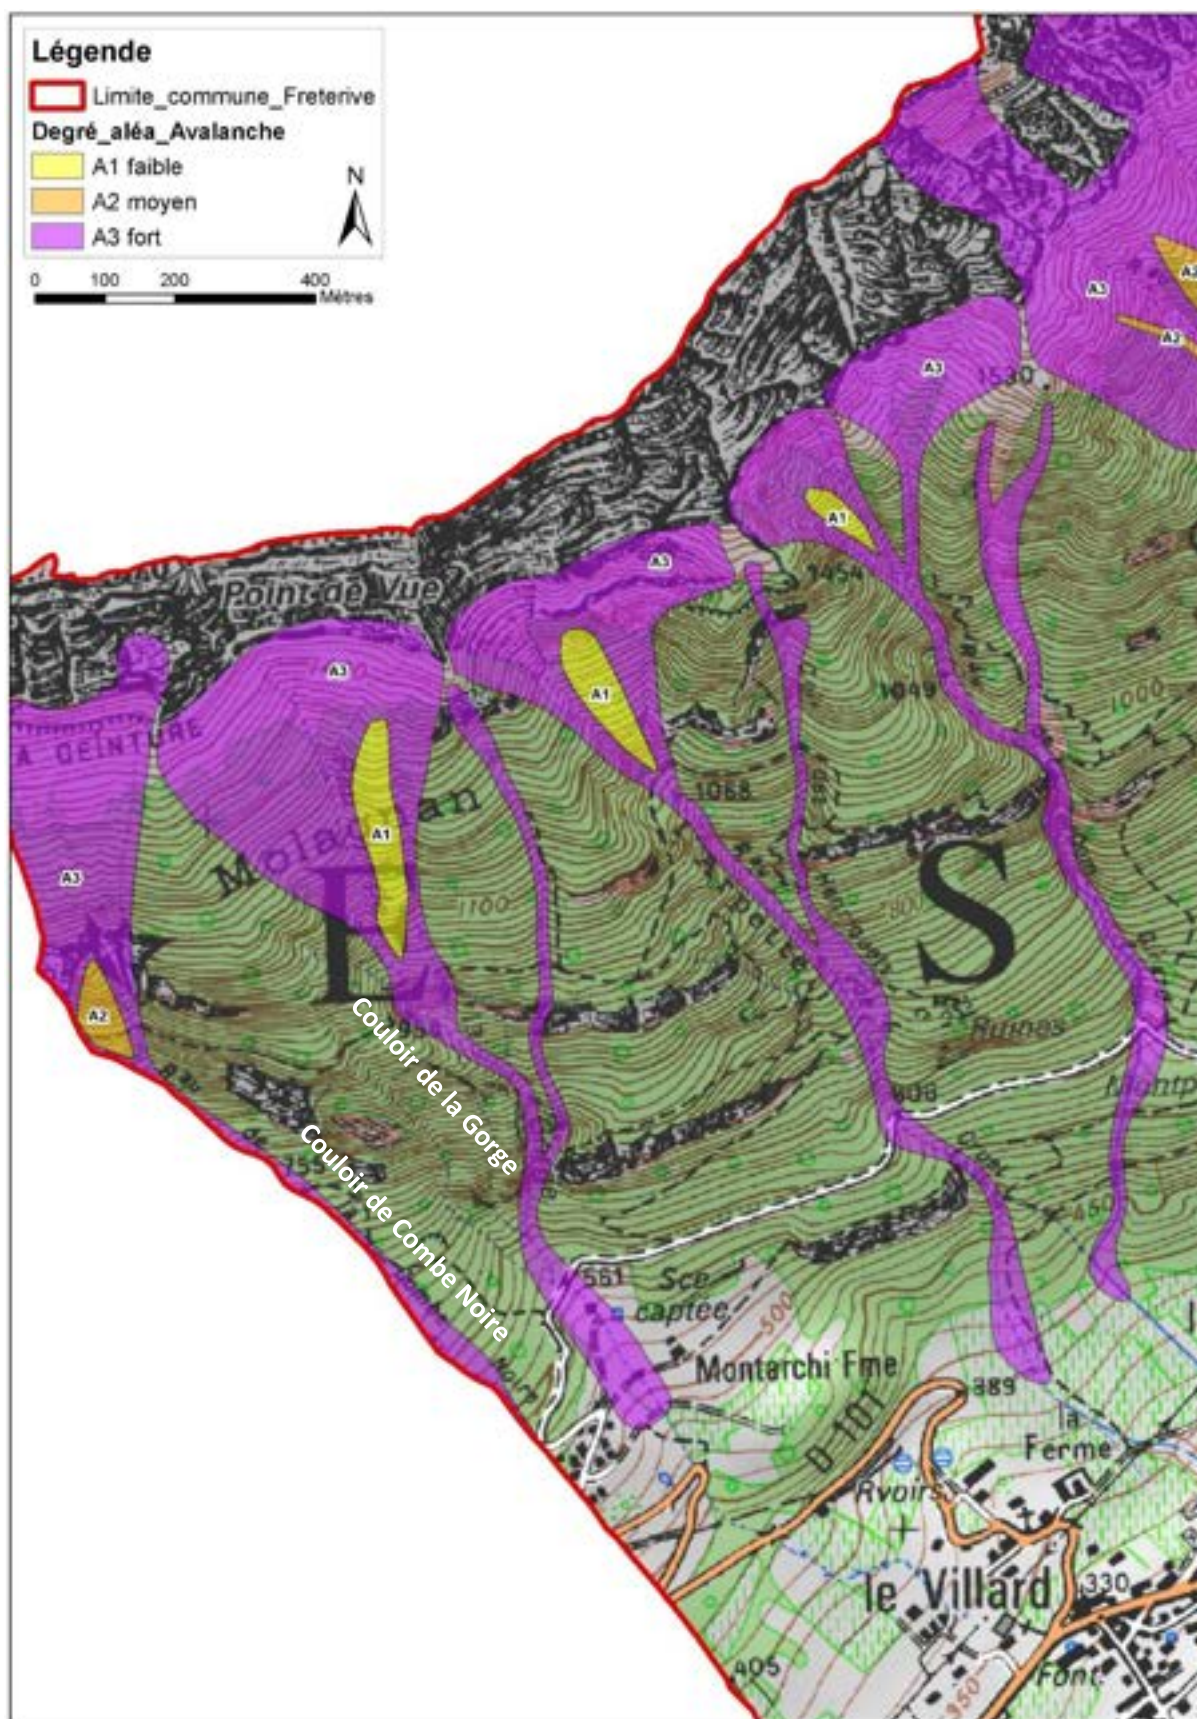
Figure 33 : Cartes des aléas d'avalanches au-dessus de la Maserie.

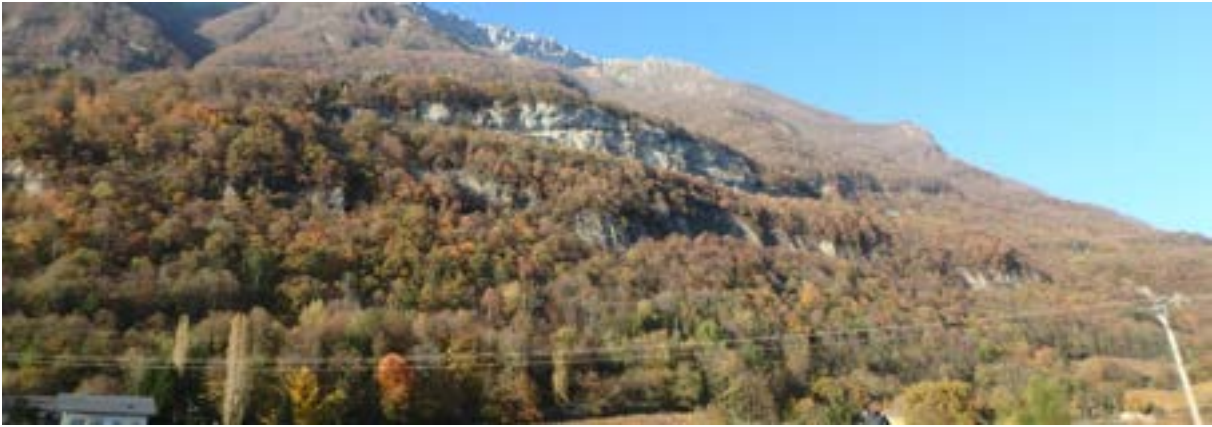
Figure 40: vue des deux barres rocheuses de la partie basse du versant

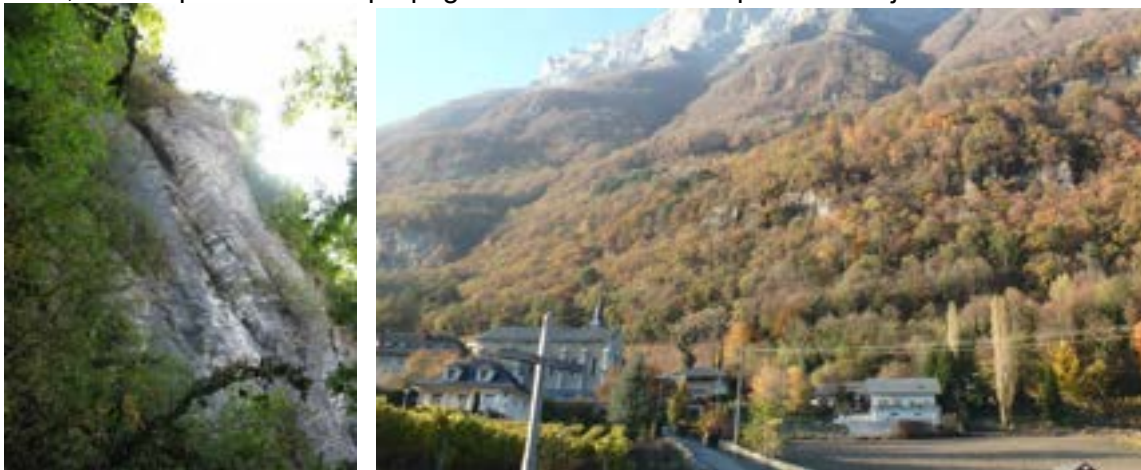
Figure 45:cliché au droit de l'église (à gauche instabilité relevée par SAGE, à droite vue générale)

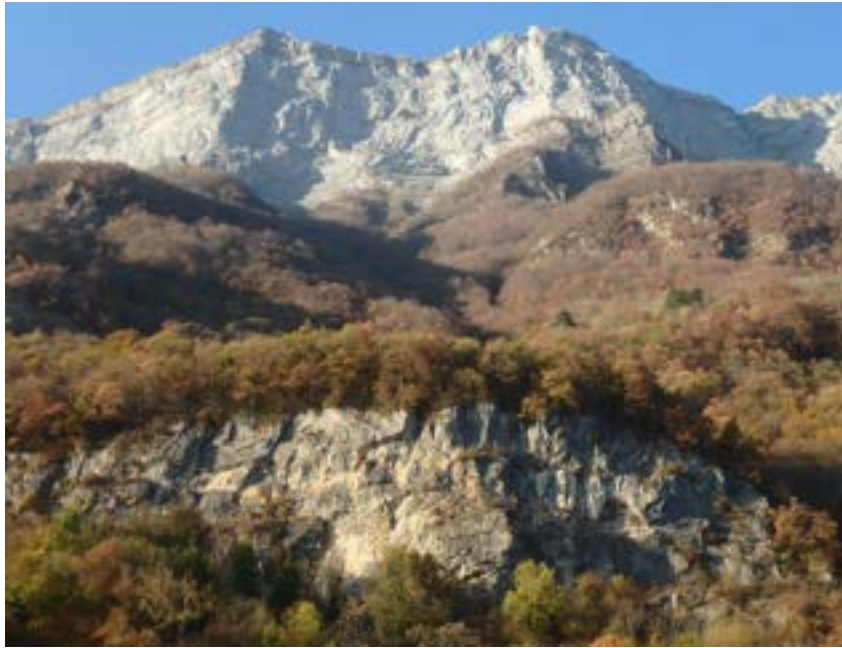
Figure 46: vue de la falaise dominant la Ferme

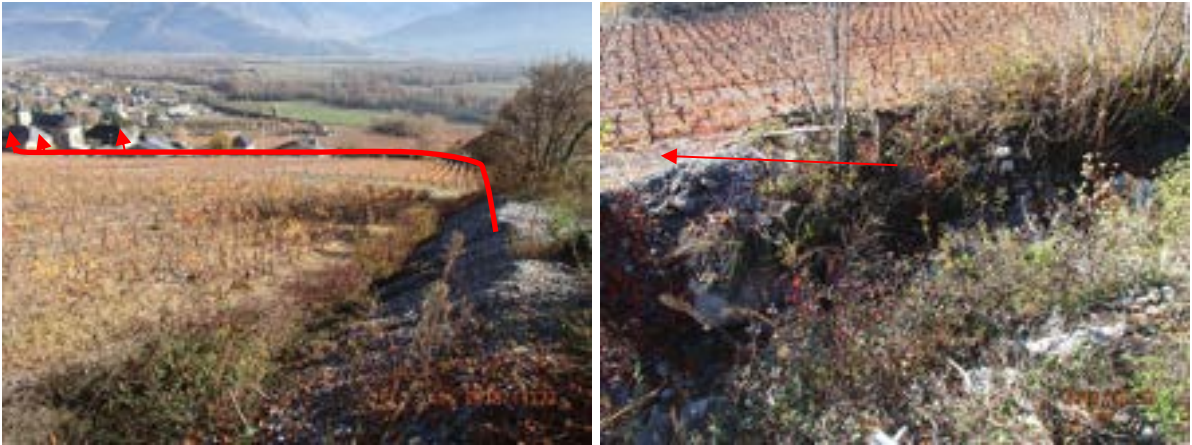
Figure 72: Débordements possibles sur les deux rives du Dom Girard en amont de l'Eglise

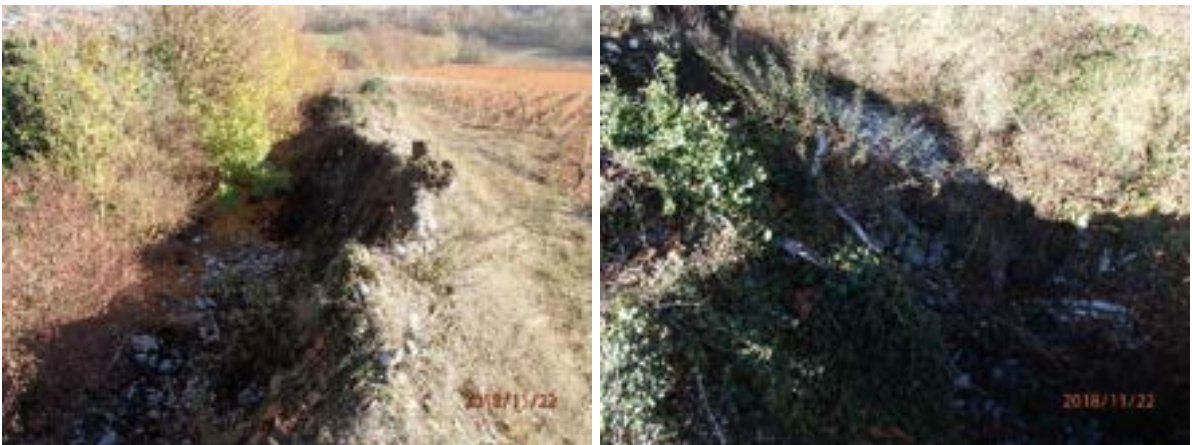
Figure 73: Anse d'érosion marquée en rive droite (à gauche) et traces d'un ancien chenal empierré (à droite)

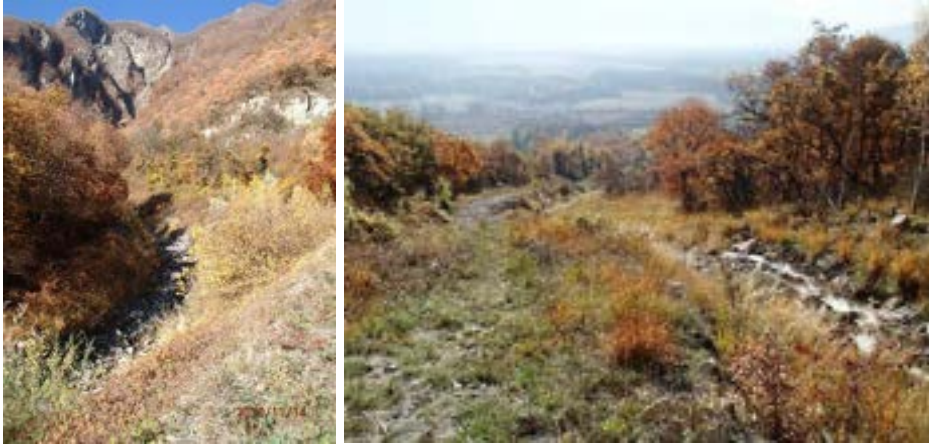
Figure 80:Chenal marqué du Cayan (à gauche) - rupture de pente et dépôts de matériaux en aval (à droite)

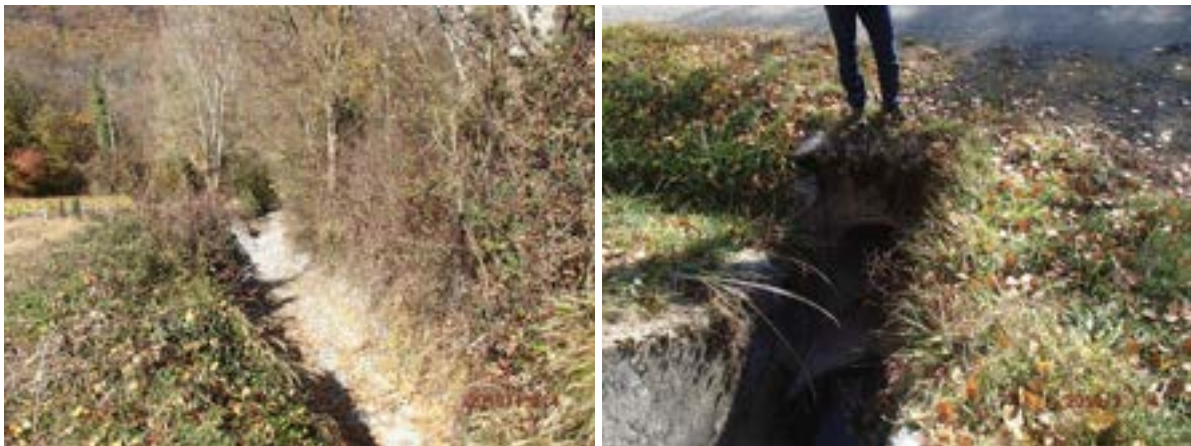
Figure 81:lit en amont de la RD 201 et passage busé sous la route

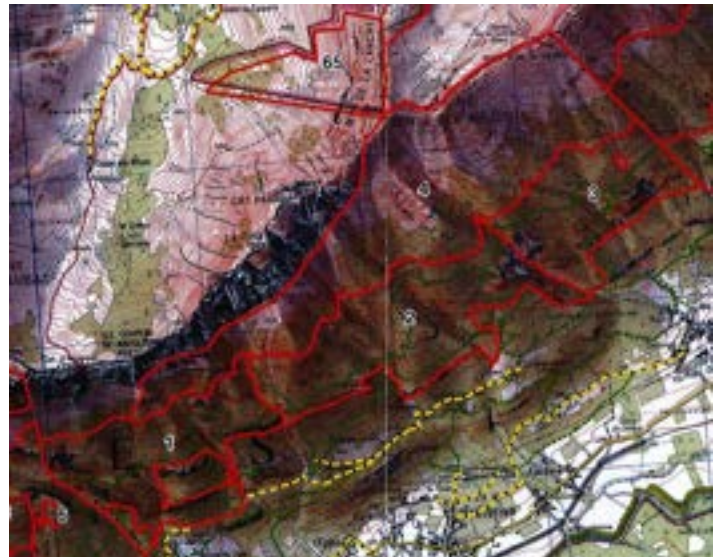
Figure 88: le parcellaire de la forêt communale de Fréterive.
